Construction sur un site pollué Suivi environnemental de la phase de terrassement

Administration communale de Martigny

Hydro Exploitation SA, Sion

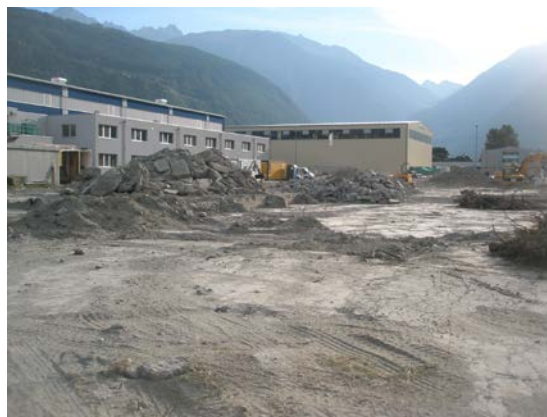
Vue du chantier : séparation des blocs de béton

Les déchets, principalement du béton, de l'enrobé bitumineux et de la ferraille, ont été triés et évacués selon leurs caractéristiques. Les terres polluées, mises à jour dans les zones où le radier a été cassé et évacué, ont été triées selon leurs caractéristiques visuelles (couleur ou odeur), provisoirement stockées sur des zones étanches et évacuées en fonction de leurs caractéristiques chimiques (stockage en décharges contrôlées bioactives ou pour résidus stabilisés, ou valorisation thermique à l'étranger).

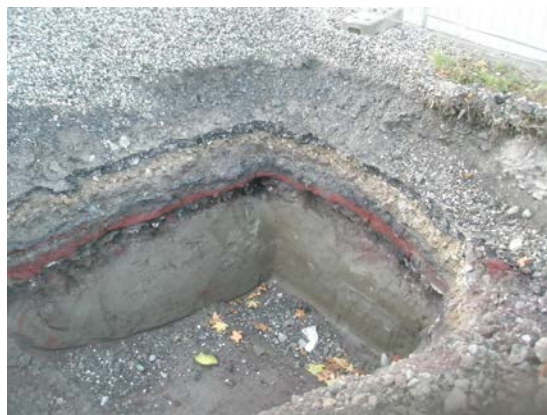
Vue d'une couche de terre polluée rouge
