Stabilité rocheuse : chute de pierres Galerie de la Monnaie – Route internationale du Gd-St-Bernard (VS)

Pose d'ancrages passifs préinjectés dans la niche d'arrachement au-dessus de la galerie de la Monnaie

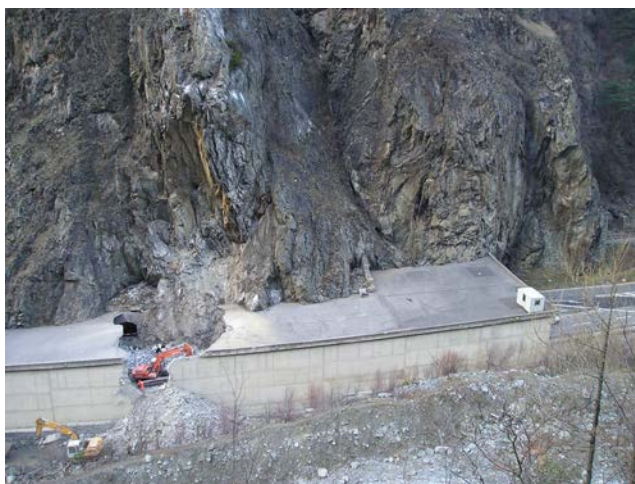
Etat de la galerie après l'éboulement du 29.11.2003
